القاهرة التاريخية
HISTORIC CAIRO

والمنطقة المحيطة زاوية وخانقاه ابي بكر بن السدق
سبيل وكتاب على اعماد السعادة

طاز والقرار الصعب

أعمال الترميم والإحياء

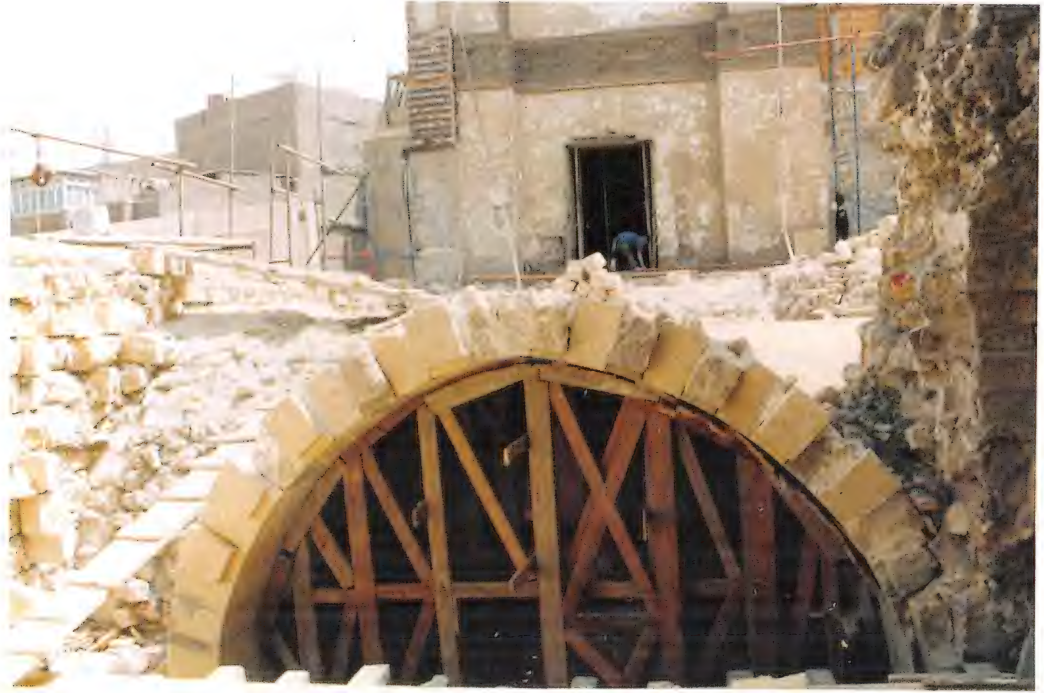
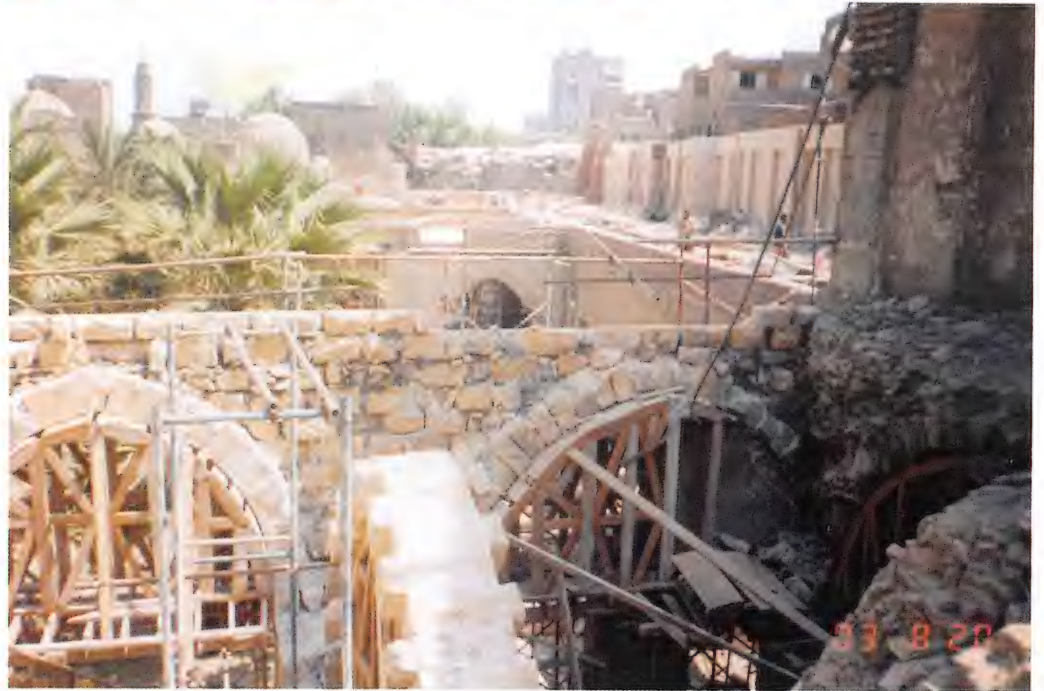
إعادة إنشاء القبوات
الحاملة للحرم ملك

وللتمكن من استكمال جناح الحرملك كان من الضروري أن نبدأ أولاً بعمل تدعيم لأساسات المبنى و تم ذلك بعمل حفر كشفية نتج عنها القرار بالتدعيم عن طريق عمل قمصان مبان مع فك عراميس أحجار الأساس ثم تم بعد ذلك تدعيم الحوائط بتزير الشروخ في بعض الأجزاء و إعادة البناء للمصلبات المنهارة أسفل كتلة الحرملك ذلك ضمن خطة تدعيم إنشائي للدور الأرضي للحرملك تمهيداً لاستكمال الدور الأول .

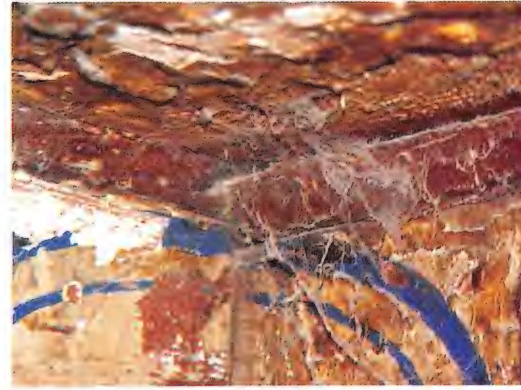
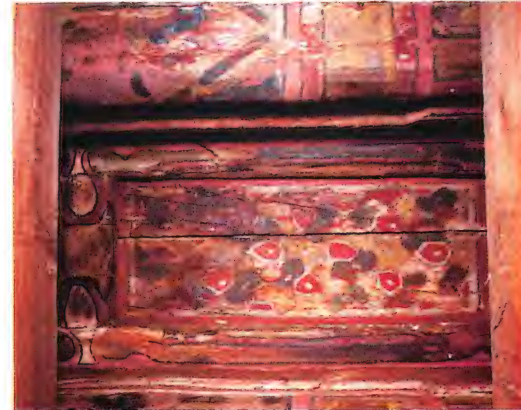
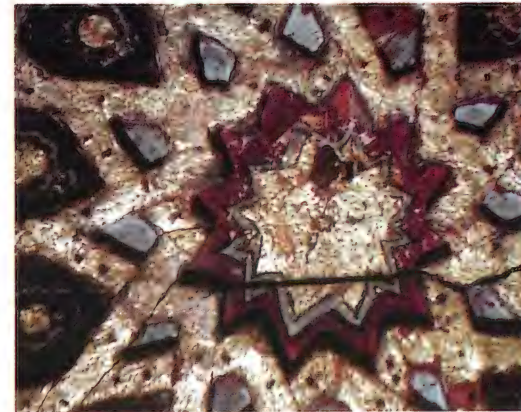
تدهور حالة الأسقف المزخرفة قبل الترميم

- ١- وجود طبقة من الأتربة تغطي معظم الأسقف والإزارات تزداد كثافتها على الأجزاء السفلية.
- ٢- وجود آثار لتفحم وسناج ومواد راتنجية متفحمة ويقع في بعض أجزاء من الأسقف والإزارات.

- ٣- وجود بعض من أعشاش النحل البري وأعشاش طينية للطيور، وكثير من أعشاش العنكبوت.
- ٤- فقدان لبعض الأجزاء من الحامل الخشبي بما يحمله من أرضيات تحضير ملونة.

- ٥- تدهور وتفتت والشروخ واضمحلال كثير من المواد الملونة، بالإضافة لوجود الكثير من القشور والفقدان الكلي لأرضيات التحضير الملونة.
- ٦- فقدان لبعض الأجزاء من الحامل الخشبي.

- ٧- وجود مجموعة من الخوابير المعدنية والمسامير القديمة بحالة متدهورة.
- ٨- وجود بعض الفواصل والشروخ الدقيقة والواسعة نسبياً.
- ٩- طمس بعض الأجزاء من الأسقف أو أسقف بالكامل بدهانات ولاكيات حديثة، أو إعادة التلوين بألوان حديثة فوق الألوان الأصلية كما هو الحال بسقف المقعد وسقف الحرمك.

- ١٠- وجود طبقة جديدة تغطي أجزاء من الإزار الخشبي والدخلات بسقف الكتاب.
- ١١- انتشار الإصابات الحشرية والفطرية بأغلب الأسقف خاصة أسقف الحرمك.
- ١٢- انهيار جزء من القصر أدى لفقد سقف خشبي بقاعة الحرمك وتحوله إلى قطع صغيرة في الرديم وبقايا الانهيار.

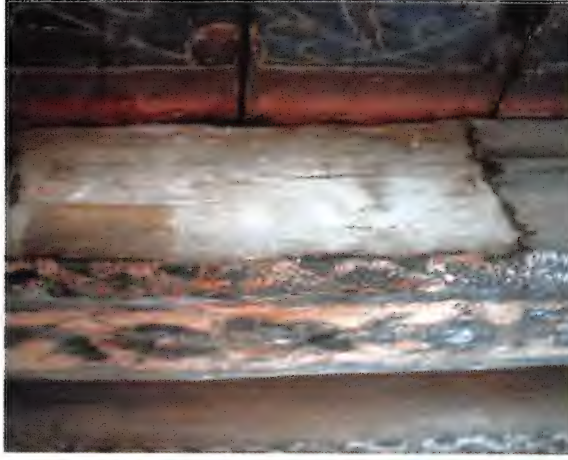
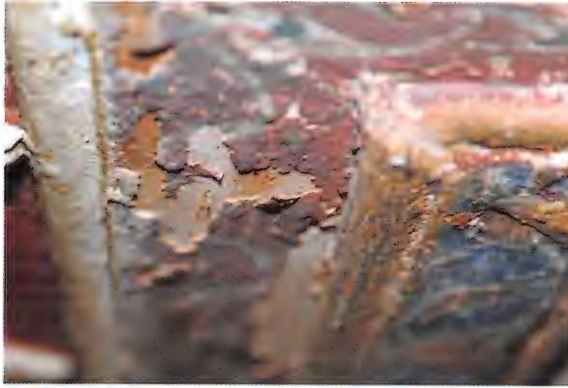
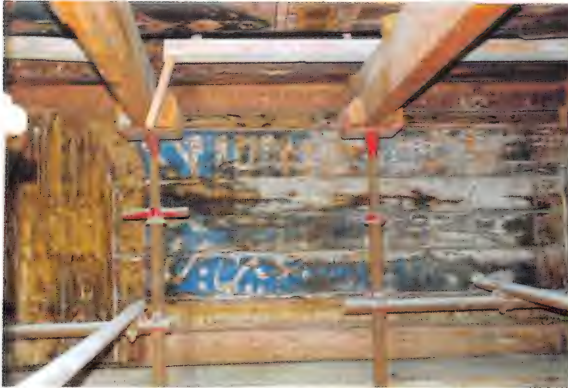
نماذج من الأسقف المزخرفة قبل الترميم توضح تدهور حالتها

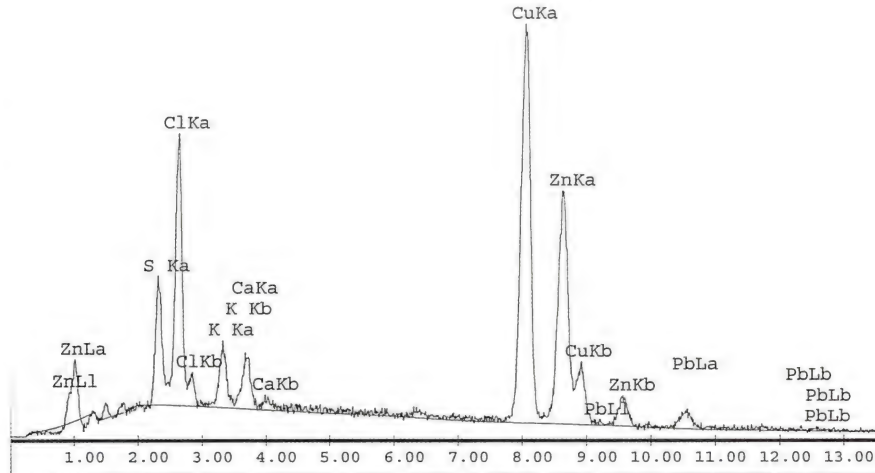
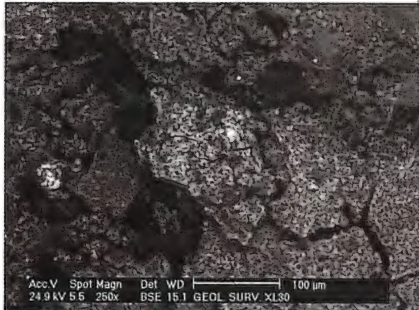
Element	Wt %	At %	K-Ratio	Z	A	F
SO3	7.65	8.27	0.0207	1.0732	0.6252	1.0044
Cl2O	8.19	8.15	0.0446	1.0394	0.6417	1.0013
K2O	1.74	1.60	0.0115	1.0428	0.7597	1.0053
CaO	1.78	2.74	0.0111	1.0646	0.8097	1.0096
CuO	41.55	45.20	0.3151	0.9489	0.9920	1.0087
ZnO	28.34	30.14	0.2184	0.9517	0.9958	1.0122
PbO2	10.75	3.89	0.0690	0.7446	0.9950	1.0000
Total	100.00	100.00

نموذج لتحليل عينة لون باستخدام EDAX

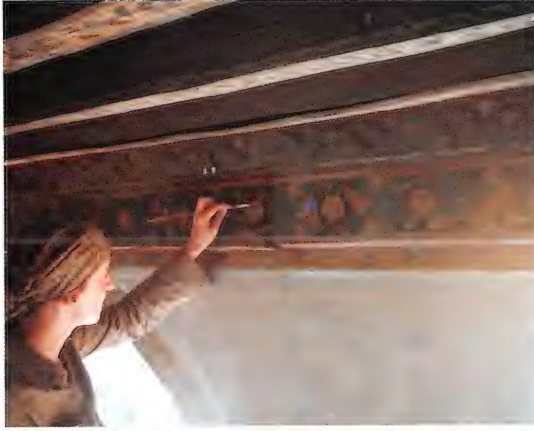
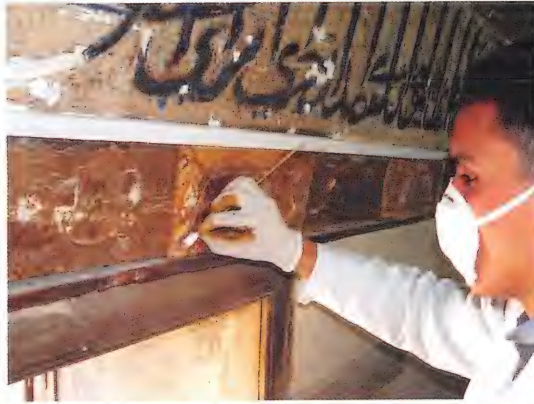
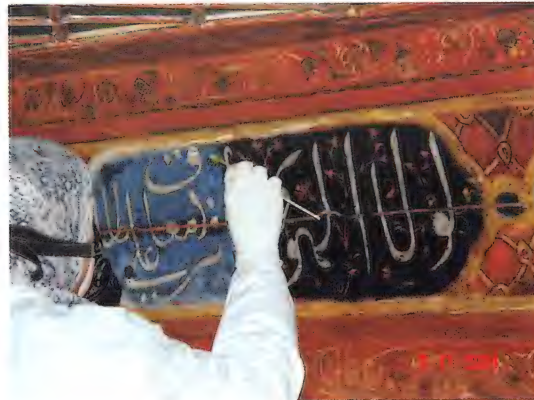
مراحل معالجة الأسقف المزخرفة

– التنظيف : باستخدام الفايكوم لشفط الأتربة مع الحذر الشديد نظراً لوجود القشور اللونية بالسقف .

– استخدام الفرش والفرر المختلفة المقاسات وذلك لإزالة ما تبقى من الأتربة وإزالة أعشاش النحل والعنكبوت الموجودة .

– استخدام Sponges Latex لتنظيف الأسطح المزخرفة بحرص كما تم أيضاً استخدام الأساتيك لتنظيف السطح .

– تم تثبيت أرضيات التحضير الملونة المنفصلة والآلية للسقوط قبل عملية التنظيف طبقاً لحالة الزخارف .

– تم عمل التقوية باستخدام البارالويد المذاب في الأسيتون أو الطولوين وذلك باستخدام الفرش وأحياناً أخرى كان يتم تطبيق هذا الأسلوب بالرش Spray .

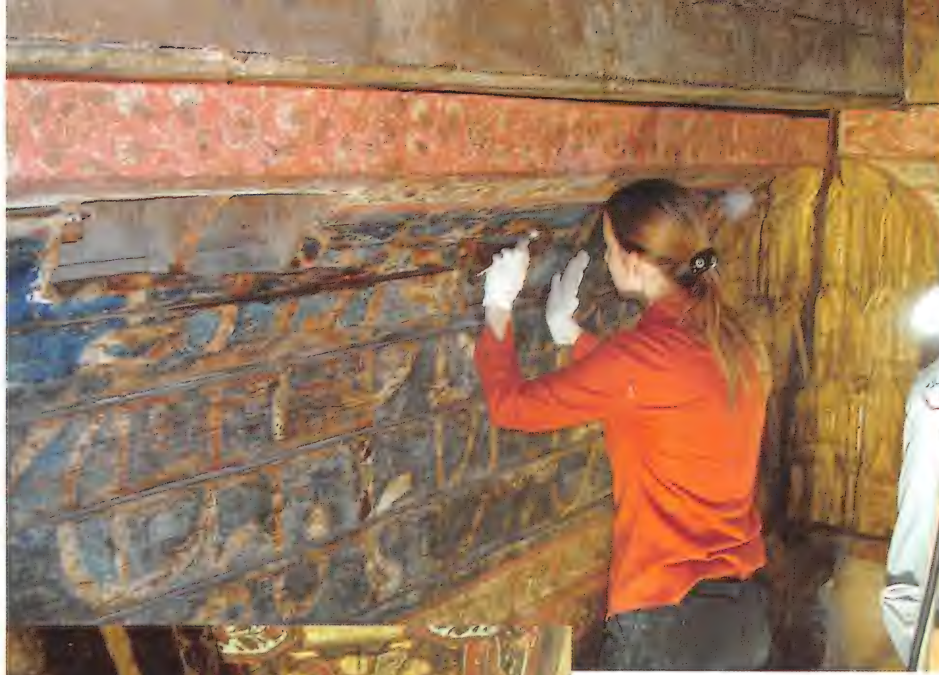
مراحل معالجة الأسقف المزخرفة

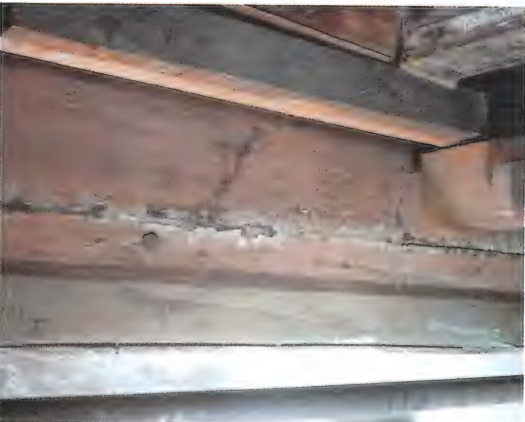
إعادة تثبيت الشريط الكتابي بالدفتري خانة

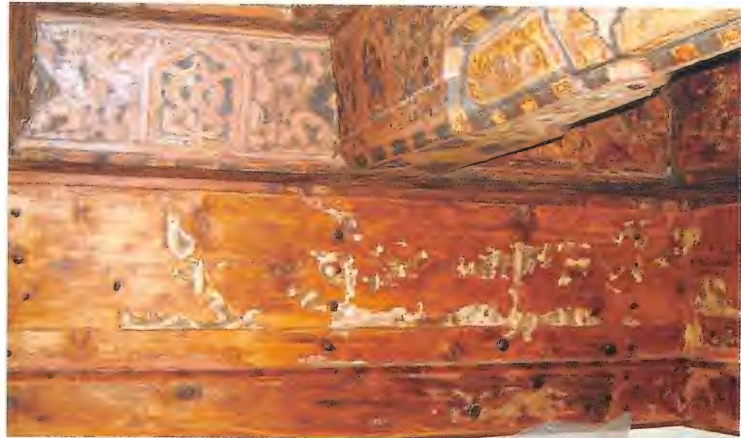
جزء من سقف الحرم ملك قبل وبعد الترميم

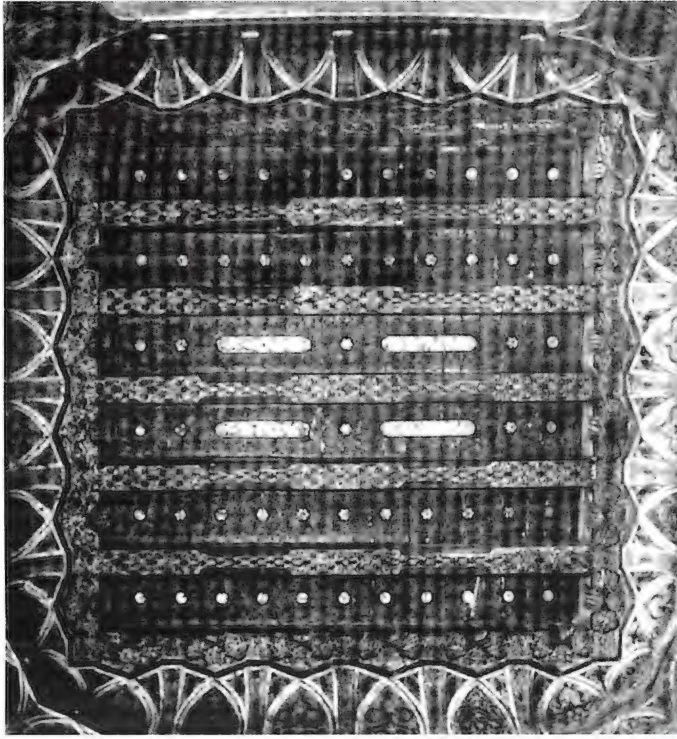
صورة للسقف الموجود بإحدى قاعات الحرملك قبل أن ينهار

كما سبق وأن ذكرنا أن هذه الألواح، وجدت متناثرة في أماكن عدة، لكن أغلبها وجد تحت انقاض أحد الفراغات بقاعة الحرملك، وتم البحث عن صور قديمة لسقف هذه القاعة، وبمقارنة الزخارف الموجودة بالألواح التي تم العثور عليها وزخارف السقف بالصور تم عمل تصور لكامل مسطح السقف، وبناء عليه تمت خطوات التجميع للألواح بعد رسم الزخارف بمقياس رسم ١ : ١ ووضع اللوحات على أجزاء خشبية من الخشب العريزي لتكون بمثابة حامل إضافي للألواح القديمة وتثبيتها عليها تلا ذلك استكمال الأجزاء المفقودة من الألواح القديمة بنفس نوعية الخشب وتنفيذ نفس الزخارف بأسلوب الحفر الغائر مع عدم تلوينها والاكتفاء بدهانها بالجملك الشفافة أعقب ذلك إعادة تثبيت هذه الأجزاء بالبراطيم الحديثة بسقف القاعة وإعادة تجميعه إلى أصله الأثري مع ترميم الأجزاء المزخرفة القديمة بنفس الأسلوب المتبع في معالجة الأسقف المزخرفة

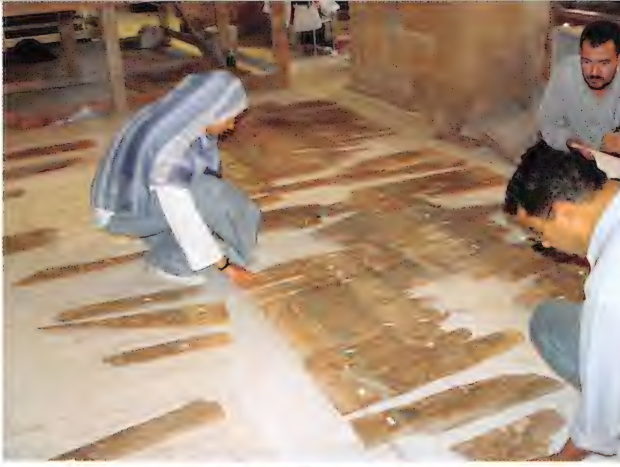
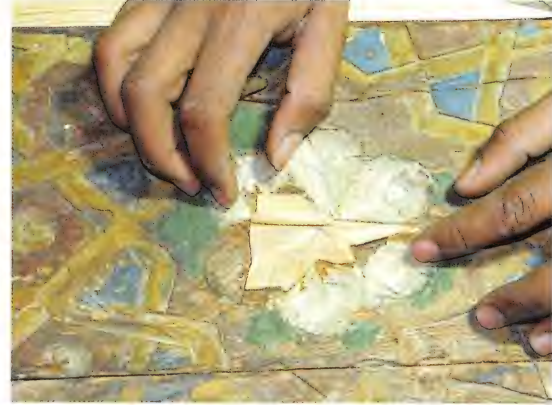
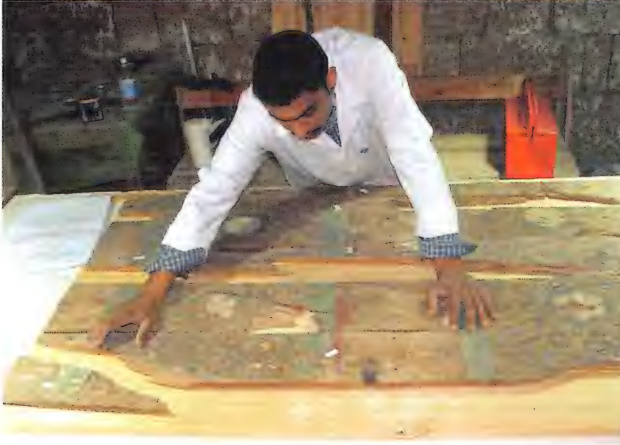
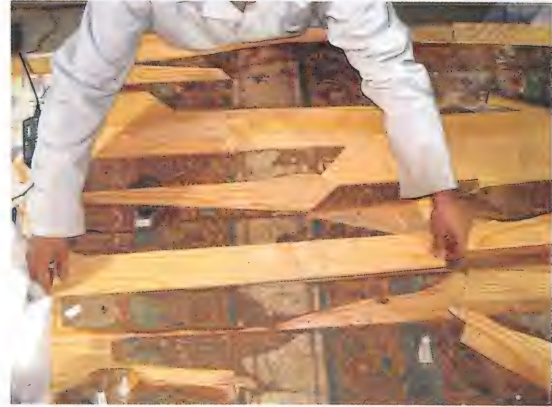
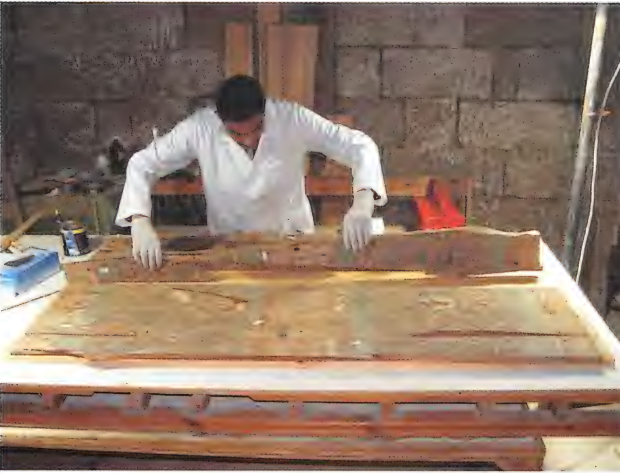
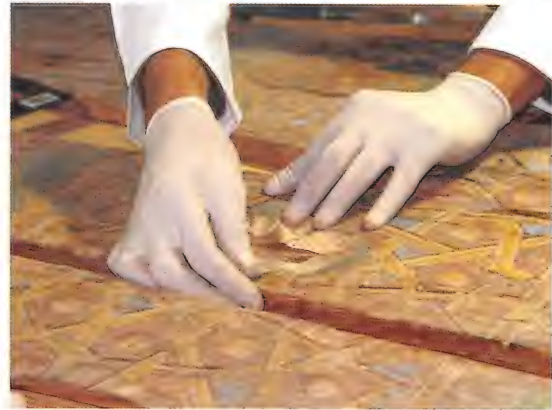
مراحل معالجة وتجميع سقف قاعة الحرم لك

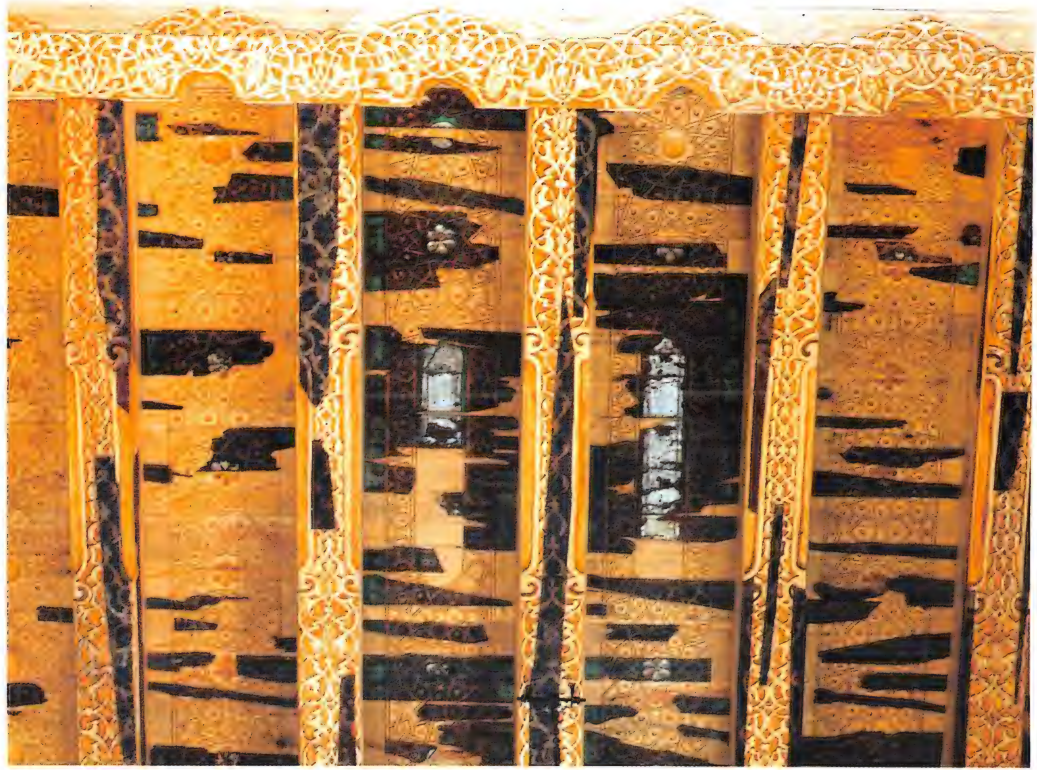
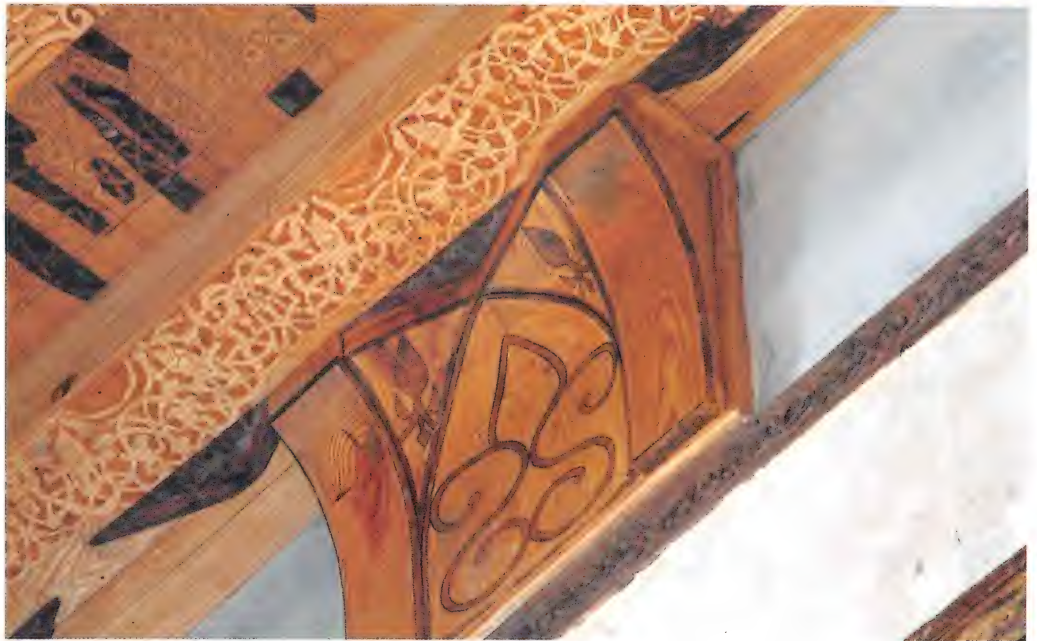
السقف الذى تم تجميعه
وإعادته إلى موقعه الأصلي

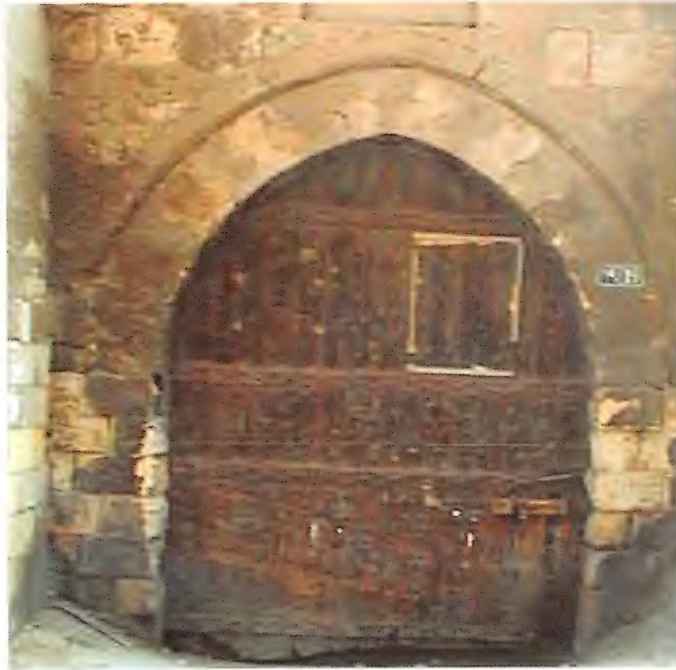
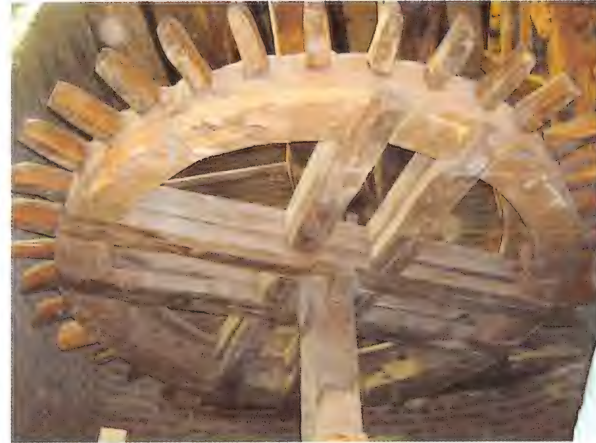
- دهان أغلب هذه العناصر الخشبية في فترات سابقة بطبقات دهان ولاكيات حديثة مما شوه المظهر الأثري لتلك الأخشاب.
- تدهور واضمحلال وتقشر طبقات الدهان القديمة وتراكم الأتربة والاتساخات عليها بصورة كثيفة.
- فقدان بعض أجزاء من الأخشاب خاصة بالأحجية وألواح التطبيق بالأسقف.

- وجود شروخ وانفصالات بين الألواح.

- وجود تاكل بالأجزاء السفلية لارتفاع مستوى الرطوبة بها .

- انتشار الإصابات الميكروبيولوجية والحشرية.

نماذج من العناصر الخشبية غير المزخرفة قبل الترميم

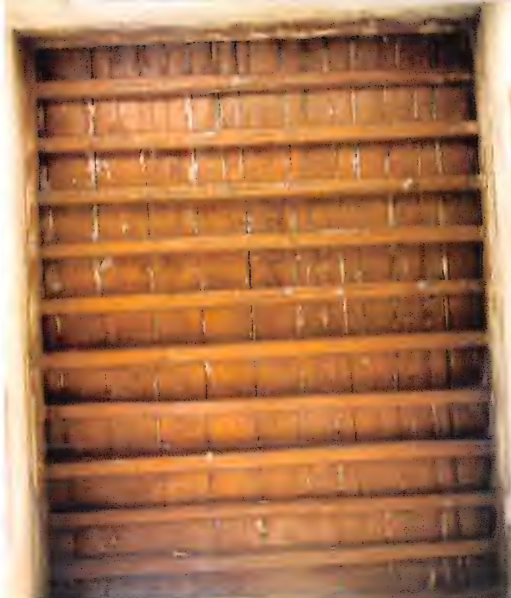
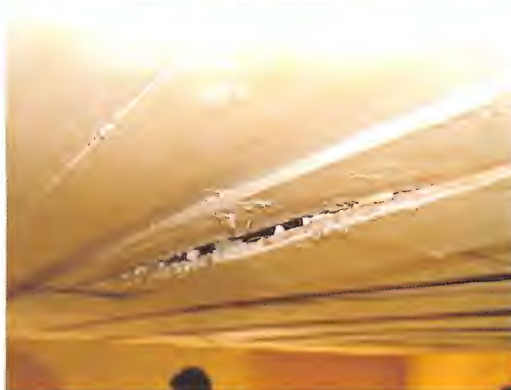
أحد الأسقف السادة قبل الترميم

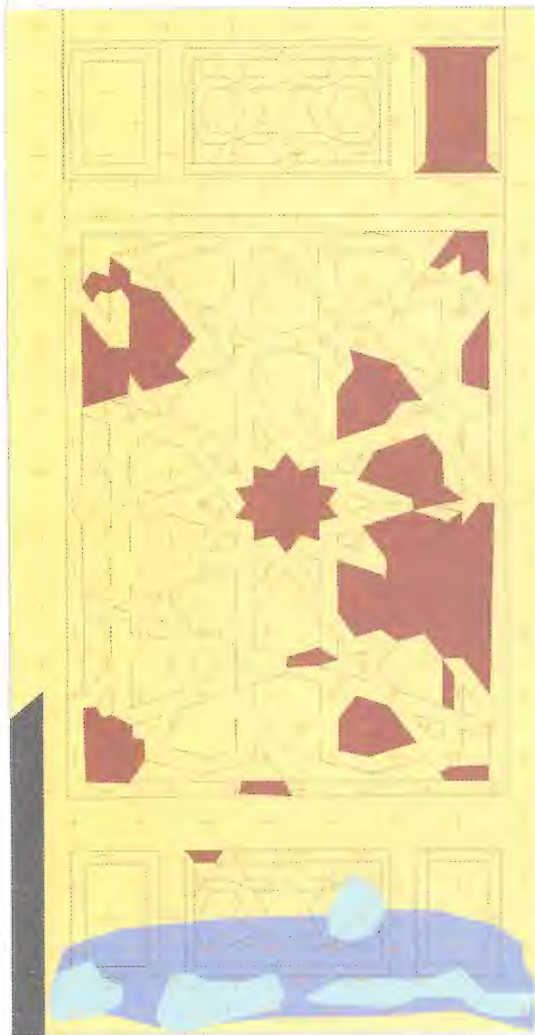
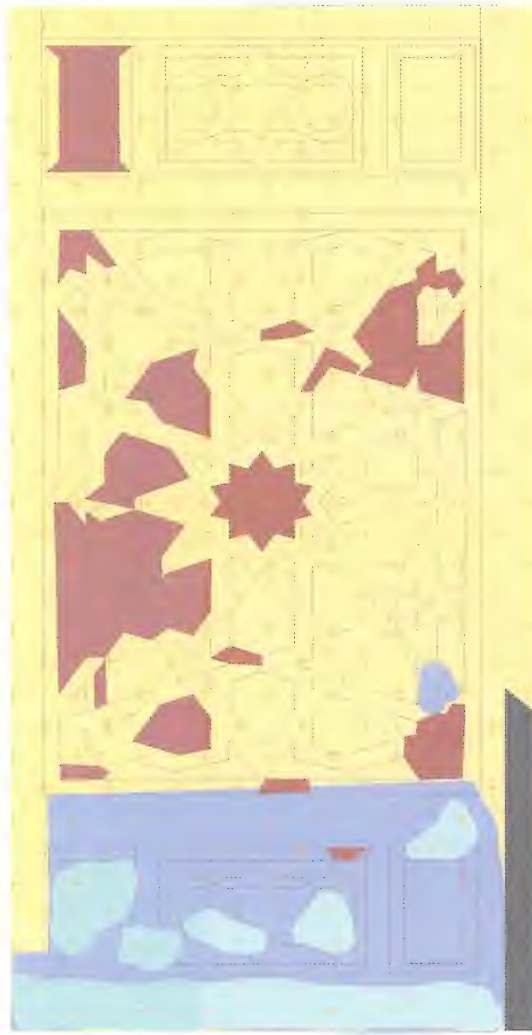
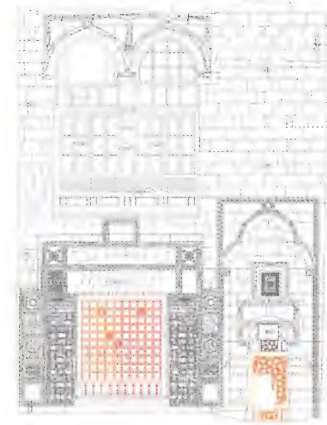
- الوان مقنونة
- الوان شمسية
- اعشاش طيور
- الوان سماء
- شقوقي في الخشب
- كسر في الخشب

التوثيق المعماري لباب السبيل موضع عليه مظاهر التلف

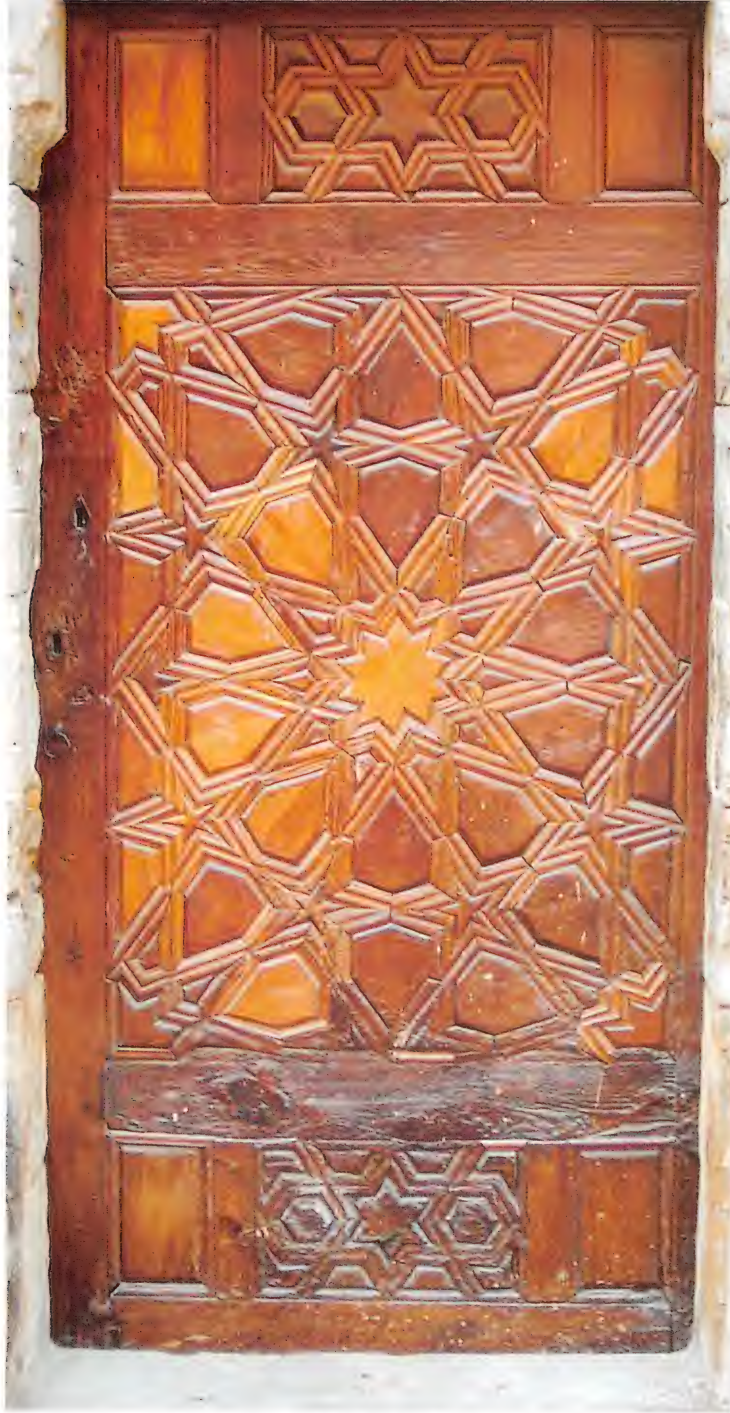
نماذج من العناصر الخشبية غير المزخرفة بعد الترميم

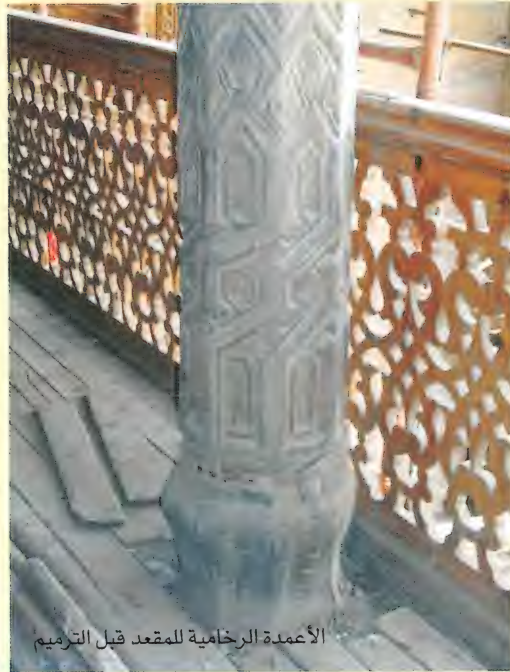
- وجود استكمالات خاطئة بالأجزاء الملونة بالأرضية بمون أسمنتية.
- فقدان قطع كثيرة من الرخام الملون والبلاطات السادة.
- وجود شروخ في بعض البلاطات السادة البيضاء.
- تراكم الأتربة والاتساخات بالأرضية والأعمدة وأسطح المزريات.

الأعمدة الرخامية للمقعد قبل الترميم

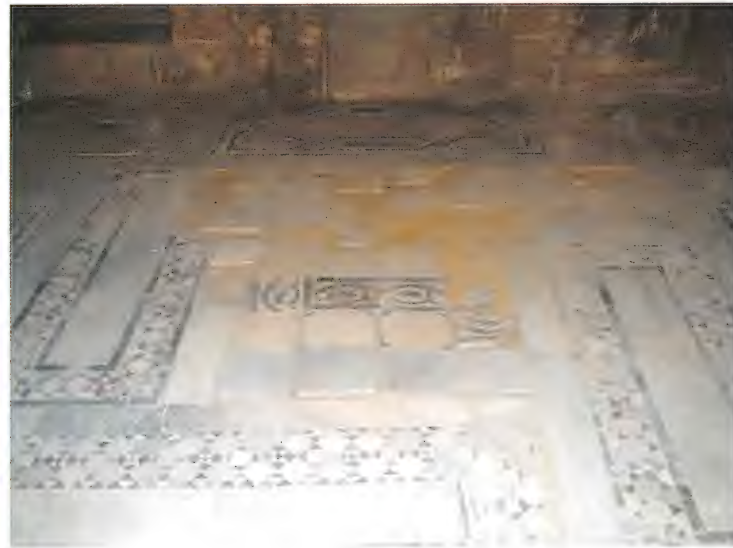
الأرضية الرخامية بالسبيل قبل الترميم

- إزالة الاستكمالات الخاطئة من المون الأسمنتية التي استخدمت قديماً.

اقتصرت عمليات الاستكمال على الأرضية الرخامية بالسبيل حيث تم استكمال الأجزاء المفقودة من البلاطات الرخامية السادة بقطع من الرخام الكرامة الأبيض بنفس شكل ومقاسات القطع القديمة كما استكملت الأجزاء الملونة بنفس نوعية الرخام القديم وبنفس التشكيلات مع مراعاة ضبط مناسيب الأرضية.

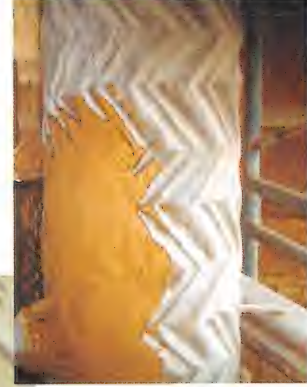
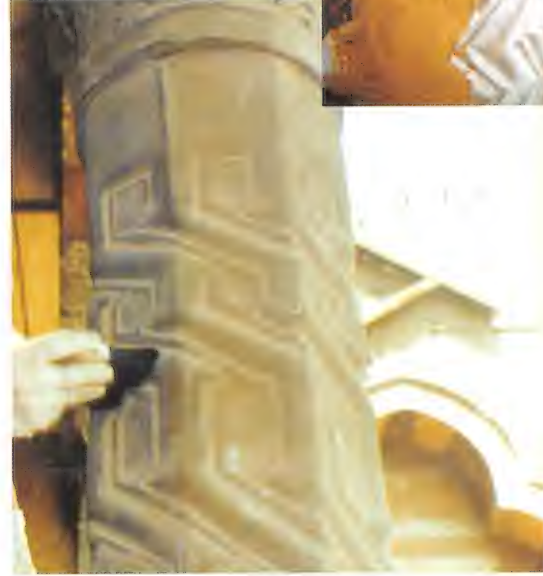
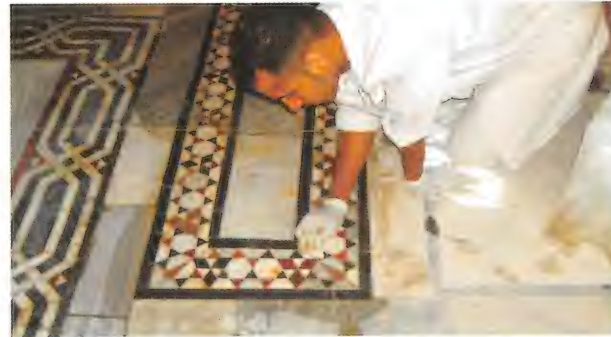
مراحل الترميم والمعالجة للعناصر الرخامية

- التنظيف الميكانيكي باستخدام الفرش الناعمة والفاكيوم Cleaner Vacuum وذلك لإزالة الأتربة والاتساخات التي كانت تغطي الأرضية والأعمدة والمزرات للتعرف على التشكيلات الهندسية للأرضية، وإمكانية التعرف على ألوان الرخام الخردة المكون للأرضية وبالتالي إمكانية استكمال الأجزاء المفقود بنفس اللون ونفس الشكل.

تم التنظيف باستخدام كمادة تتكون من:

تم العزل بعد الانتهاء من التنظيف باستخدام محلول البارالويد الذائب في الأسيتون.

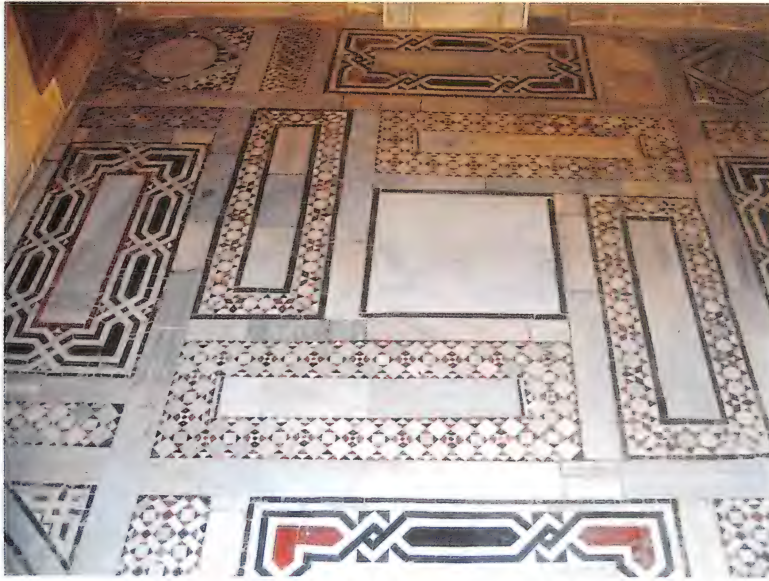
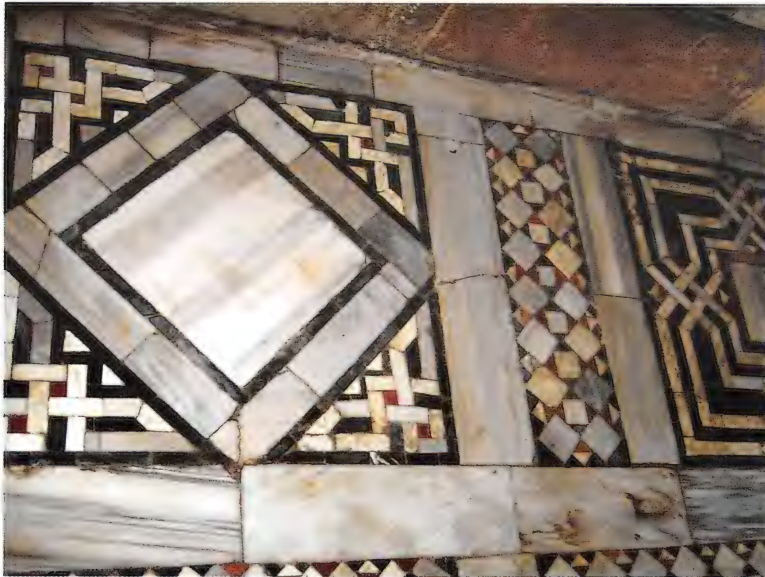
نموذج لأحد أعمدة المقعد والأرضية الرخامية بالسبيل بعد الترميم

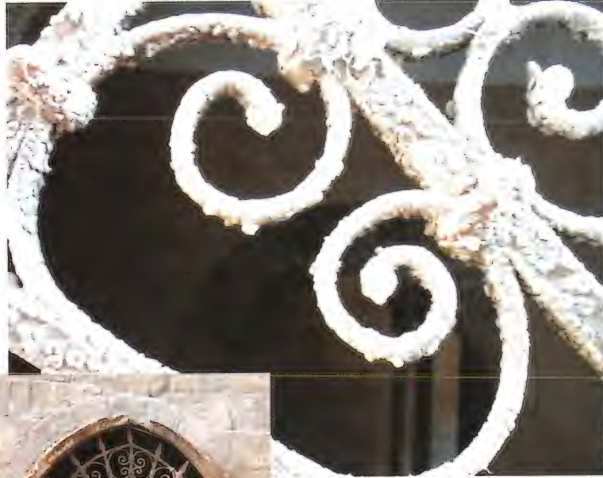
- وجودة أتربة واتساخات كثيفة شديدة الالتصاق بسطح المصبغات.
- طبقة متآكلة من الدهان الحديث تغطي طبقة الصدأ على بعض المصبغات الحديدية والإطارات الخشبية في بعض الشبائيك مع تآكل وتدهور بأخشاب الإطارات.
- وجود طبقات من مركبات نواتج صدأ الحديد بالمصبغات الحديدية ونواتج صدأ النحاس بالمصبغات النحاسية.

نماذج من العناصر المعدنية قبل الترميم

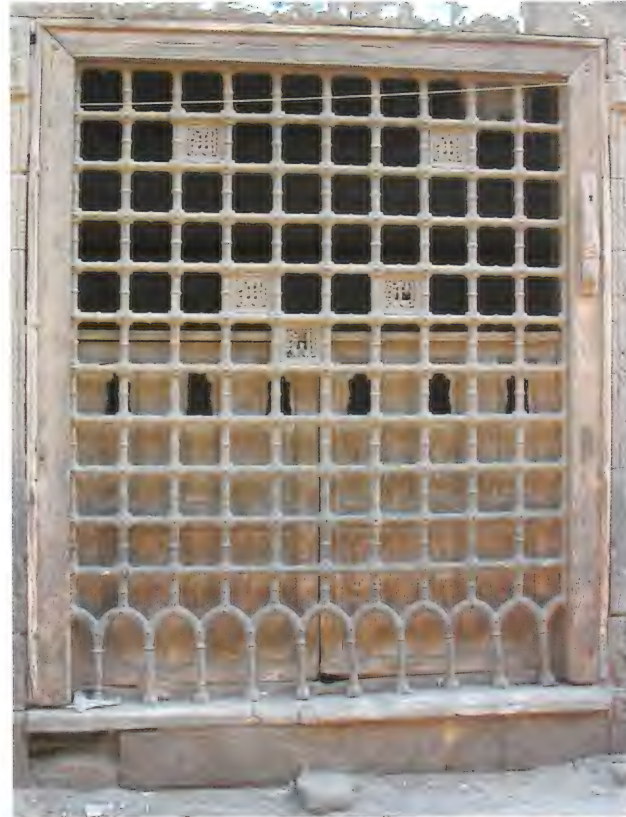
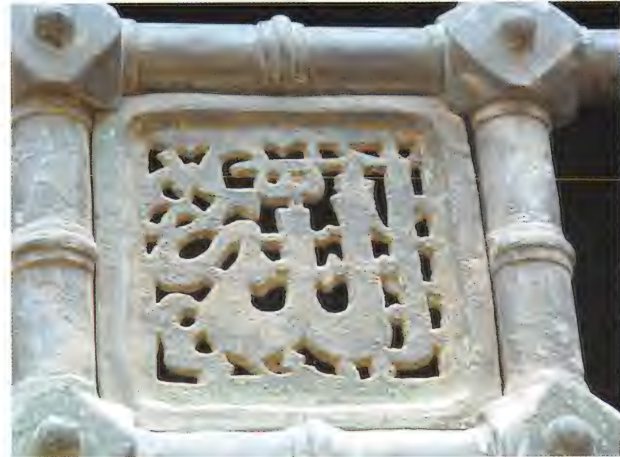
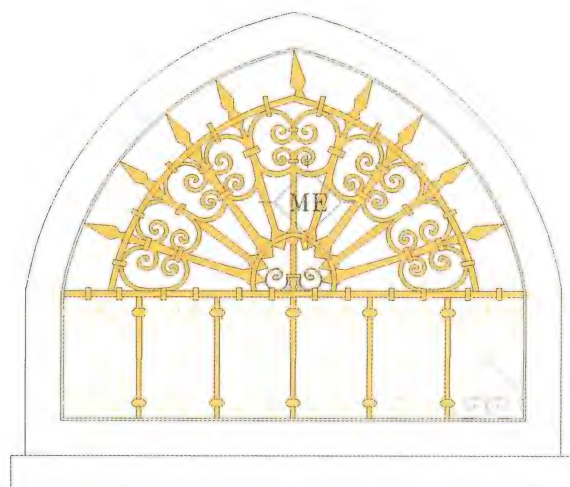
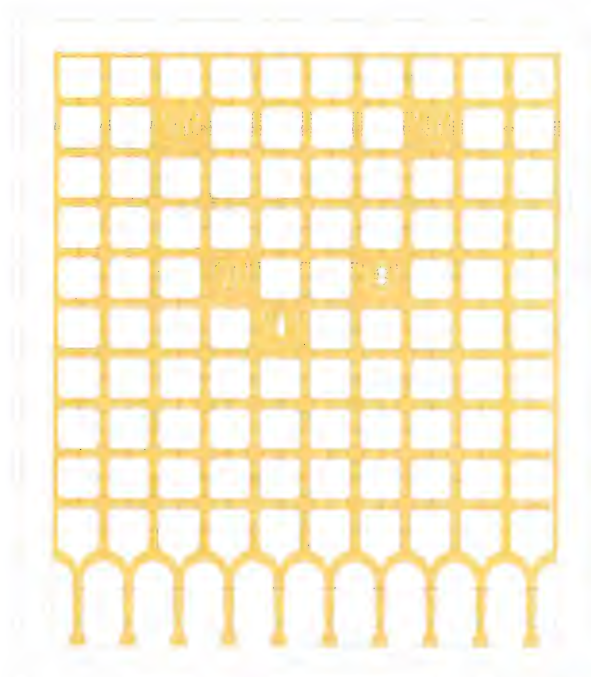
التوثيق المعماري
لأحد العناصر الحديدية
وشباك السبيل النحاسي
موضح عليه مظاهر التلف

اقتصرت خطوات المعالجة على التنظيف الميكانيكي بكافة مراحله كما يلي:

وأخيراً تم عزل المصبغات الحديدية بالتانينا المذابة في الكحول مع تطبيق العزل النهائي بالبارالويد، أما المصبغات النحاسية كان يتم عزلها بالبارالويد مباشرة.

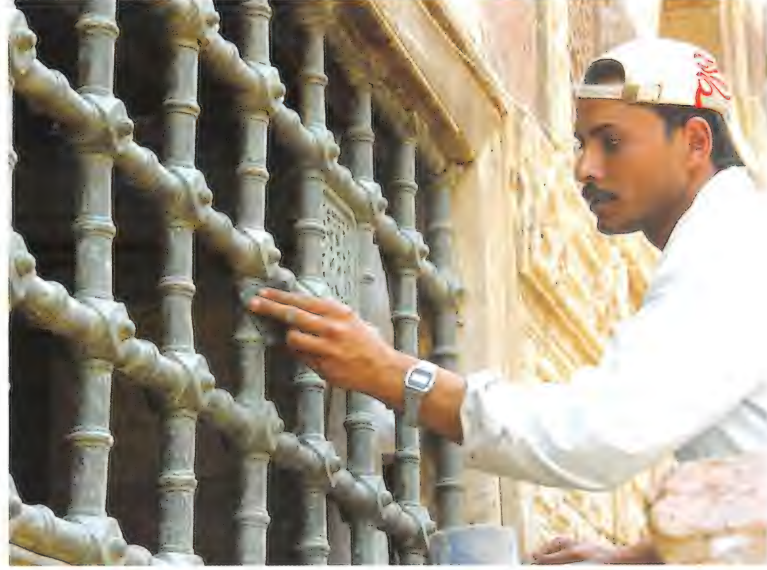
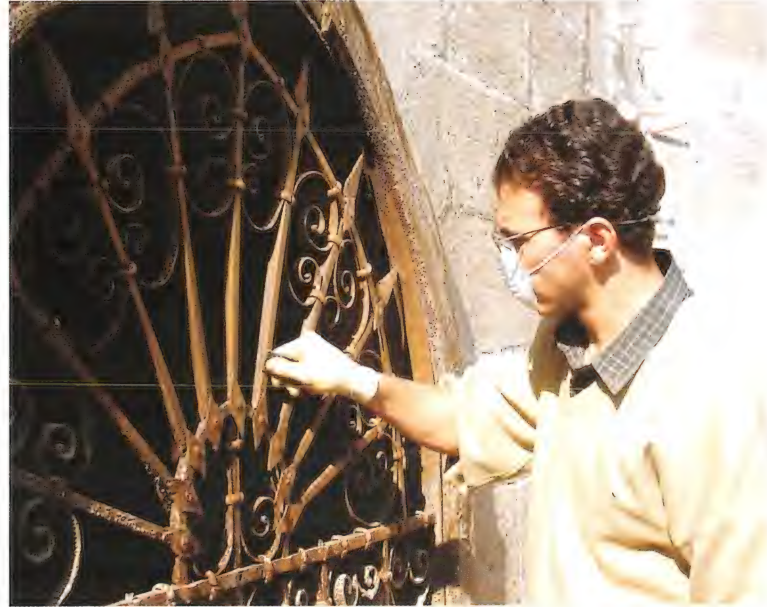
تنظيف وإزالة طبقات الصدأ بالعناصر المعدنية

- تم تنظيف الشبائيك من الأتربة والاتساخات أولاً باستخدام الفرش الناعمة والبلاور.

- في حالة وجود طبقة من الدهان الحديث فإنه كان يتم تليين هذه الطبقة باستخدام مذيب عضوي موضعياً ثم تزال باستخدام الفرر والمشارط بحذر شديد دون إحداث أية خدوش للسطح أسفلها.

- في حالة وجود مركبات الصدأ ضعيفة الارتباط بالسطح كان يجري تنظيفها باستخدام الفرش البلاستيكية مختلفة المقاسات.

- تم إزالة بقايا مركبات الصدأ باستخدام رقائق اللباد وتستخدم يدوياً.

- في حالة الأماكن التي لم تفلح الطرق اليدوية في إزالة مركبات الصدأ منها فإنه تم استخدام الفريزه ذات الرؤوس المختلفة (رؤوس اللباد والقطن والصوف) في تنظيفها وقد تم ذلك بحرص شديد دون الاحتكاك أو خدش المعدن.

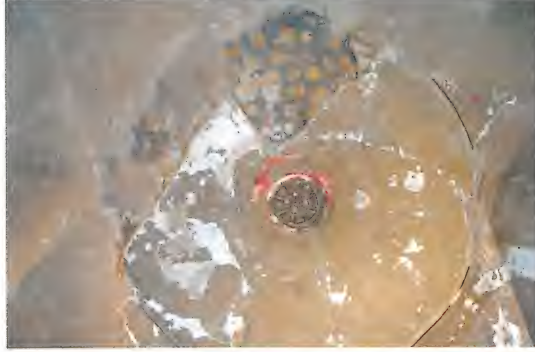
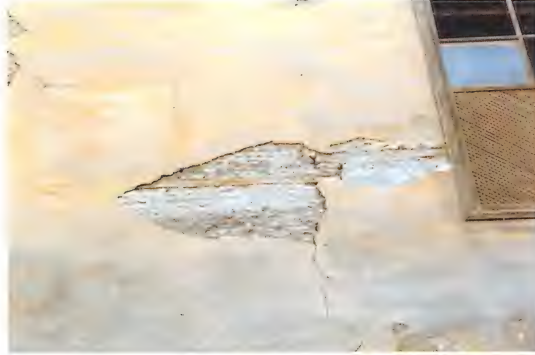
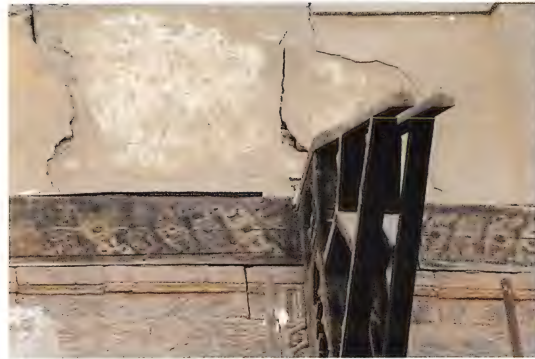
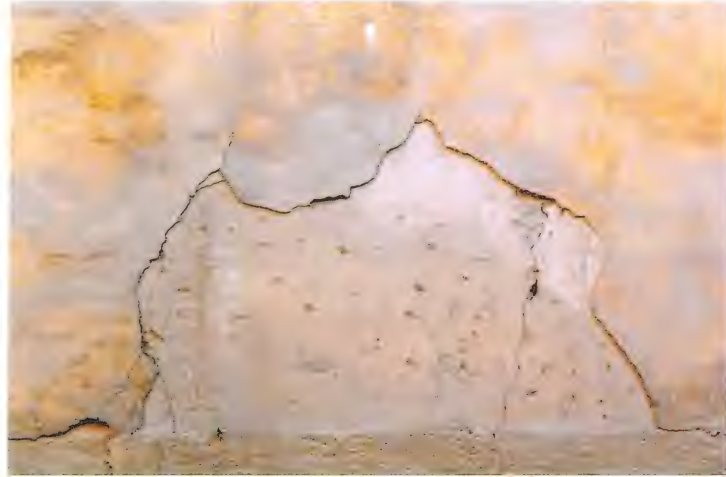
- انفصال طبقات الملاط كلية عن الحائط المنفذة عليه.
- وجود الملاط الأثري في صورة طبقات فوق بعضها أو في صورة طبقتين بحيث توجد طبقة ملاط قديمة بها تهشم أسفل طبقة ملاط أحدث والأخيرة مغطاه بدهان جيرى حديث.
- وجود انفصال (تطبيل) بين طبقة الملاط الأخيرة وما تحتها من طبقات.
- وجود كثير من الشروخ الدقيقة والواسعة في معظم طبقات الملاط.
- فقدان لأجزاء كثيرة "بمساحات مختلفة" في طبقات الملاط.
- تدهور وتآكل الطبقة السطحية لطبقات الملاط الأثري بفعل عوامل التلف المختلفة وتسرب ماء المطر.
- بعض الأجزاء تبدو آيلة للسقوط.
- وجود طبقة كثيفة من الأتربة والاتساخات والسناج.
- تقشر طبقات الألوان في أجزاء الملاط الملون والصرر الملونة بالقبوات أسفل الحرملك والشريط المزخرف بقاعة الحرملك كما سيأتي ذكره تفصيلاً.

نماذج من طبقات الملاط الأثري قبل الترميم

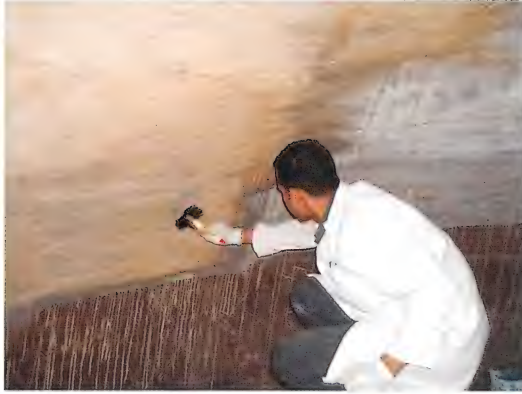
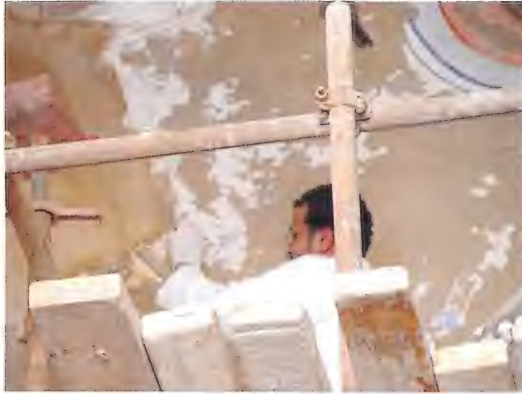
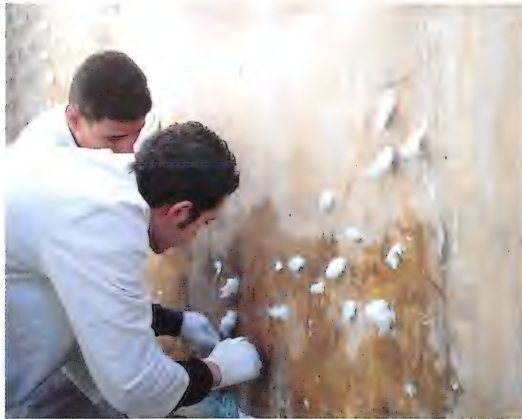
مراحل الترميم والمعالجة للبياض الأثرى

- التنظيف الميكانيكي لطبقة البياض باستخدام ماكينة الفاكيوم cleaner vacuum لشفط الأتربة السائبة.

- تم تثبيت حدود الأجزاء السائبة بعد التنظيف من الخلف باستخدام منفاخ الهواء الكاوتش مع سلك معدني مرن ومراعاة أن تكون مونة هذه اللحات من نفس مونة مادة الحقن مع زيادة نسبة بودرة الحجر فيها.

- تم عمل ثقوب منتظمة ، عشوائية بقطر (١ ، ٢ مم) طبقاً لطبيعة الجزء المراد حقنه ومدى تدهوره.

- تم التنظيف خلف هذه الثقوب بمنفاخ الكاوتش ثم الحقن بالكحول الإيثيلي والماء بنسبة ٣ : ١ لضمان البلل الجيد للحائط وعدم وجود أية أتربة تعوق مادة الحقن أثناء تغلغلها وأيضاً بلل خلفية البياض.

- تم الحقن بعد ذلك بالسررنجات كبيرة الحجم حتى تمام التشرب.

- تم بعد ذلك الضغط الخفيف على الأجزاء التي تم حقنها باستخدام روله بلاستيك أو براحة اليد حتى تمام الالتصاق بالسطح.

- التنظيف الكيميائي للسطح الخارجي للبياض بعد الانتهاء من الحقن والتثبيت.

- عزل طبقة البياض بعد الانتهاء من المعالجة باستخدام مادة طاردة للماء.

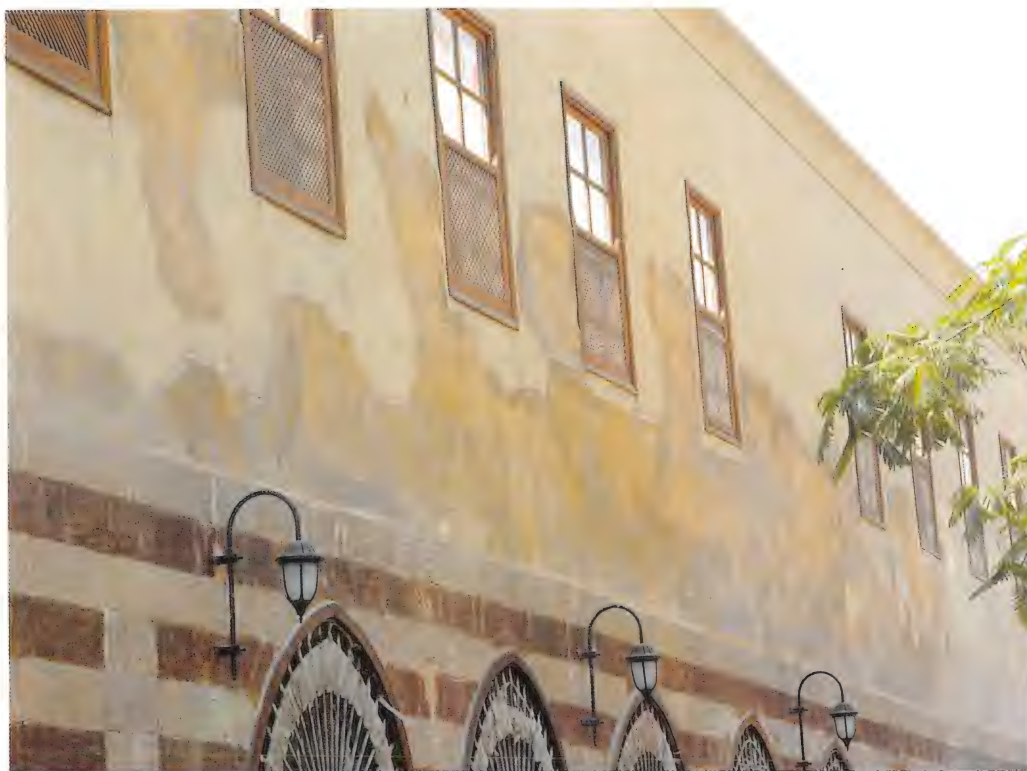
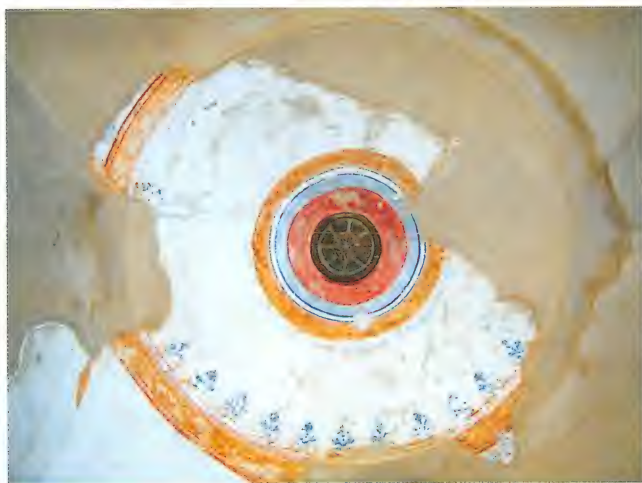
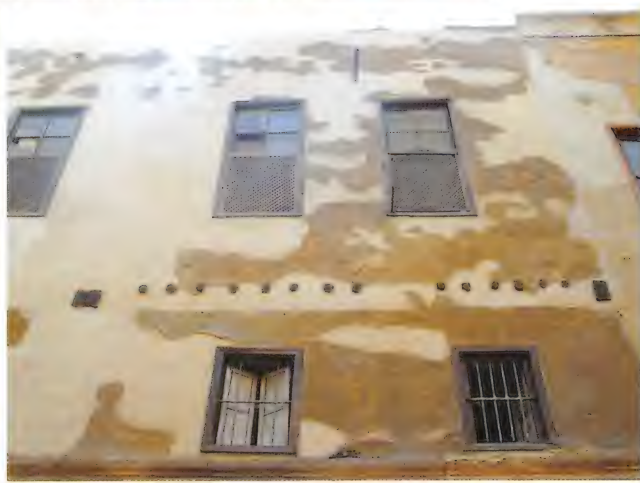
نماذج من الملاط الأثرى بعد الترميم

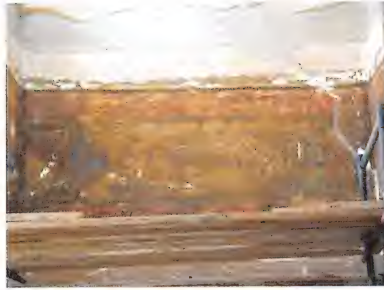
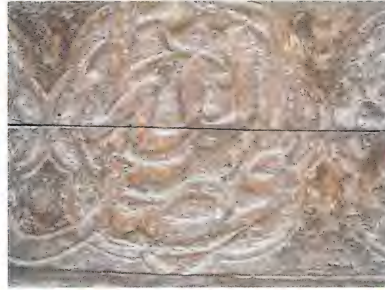
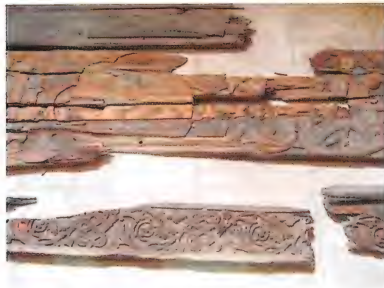
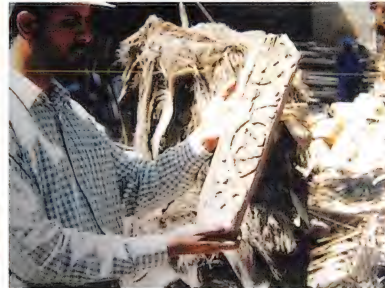
أجزاء من الشريط الخشبي المفكوك قبل الترميم
